Retour d'EXpérience des intempéries sur les départements de l'Hérault et du Gard de septembre à décembre 2014

Rapport d'expertise sur la commune de Juvignac

Mai 2015

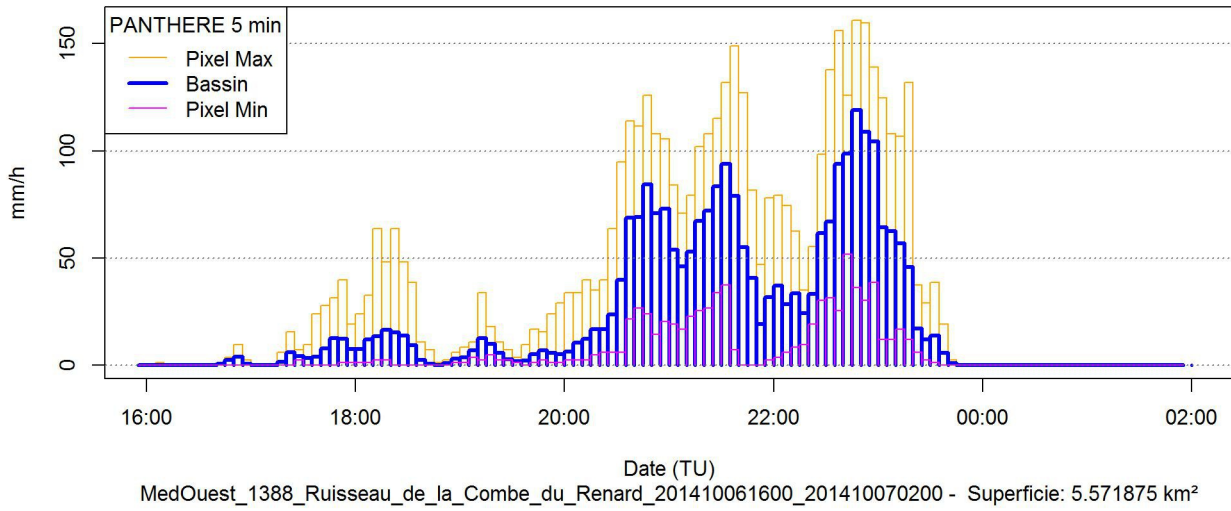
Illustration 5: fiche des pluies Antilope et Panthere sur la Combe du renard (6-7 oct 2014)

- en haut, l'intensité en 5 minutes issu de la lame d'eau radar PANTHERE
 - avec les valeurs du pixel minimum et maximum sur la zone
 - la valeur bassin qui est la moyenne de la lame d'eau sur le bassin
- au milieu, la même chose avec la lame d'eau ANTILOPE
- en bas, les deux cumuls Antilope et Panthere

- l'événement a eu 2 pics de pluie sur le ruisseau de la combe du renard et le ruisseau de la fosse, de 20h à 22h et de 22h à 24h (UTC) visible sur la lame d'eau Panthere mais en cumul horaire ceux-ci montent en intensité de 20h à 23h 3 heures

- Le bassin versant de la Mosson a eu une pluie très hétérogène (bien sûr du fait de sa taille) avec un cumul de 70 mm sur le bassin contrairement à des cumuls de plus de 250mm sur le ruisseau de la combe du renard et de 200mm sur le ruisseau de la fosse. Il est intéressant de remarquer qu'à l'amont du Rieumassel à Grabels, le cumul moyen était de l'ordre de 55 mm.

- **La distribution de la pluie sur ces « petits » bassin n'a vraiment pas été homogène, avec une forte dispersion des valeurs par pixels (différence importante entre minimum, moyenne et maximum sur le BV) en particulier sur le ruisseau de la fosse.**

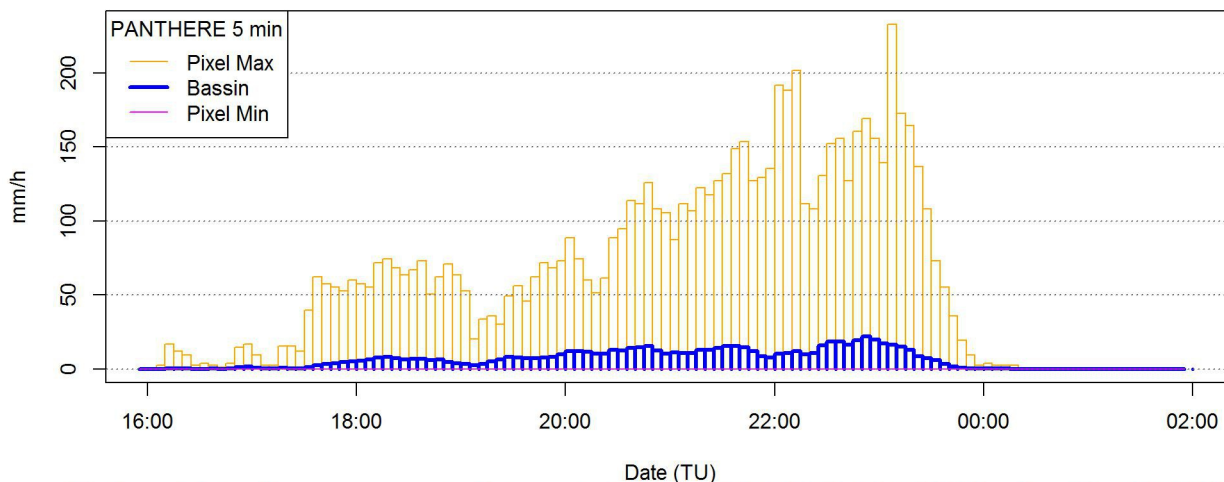
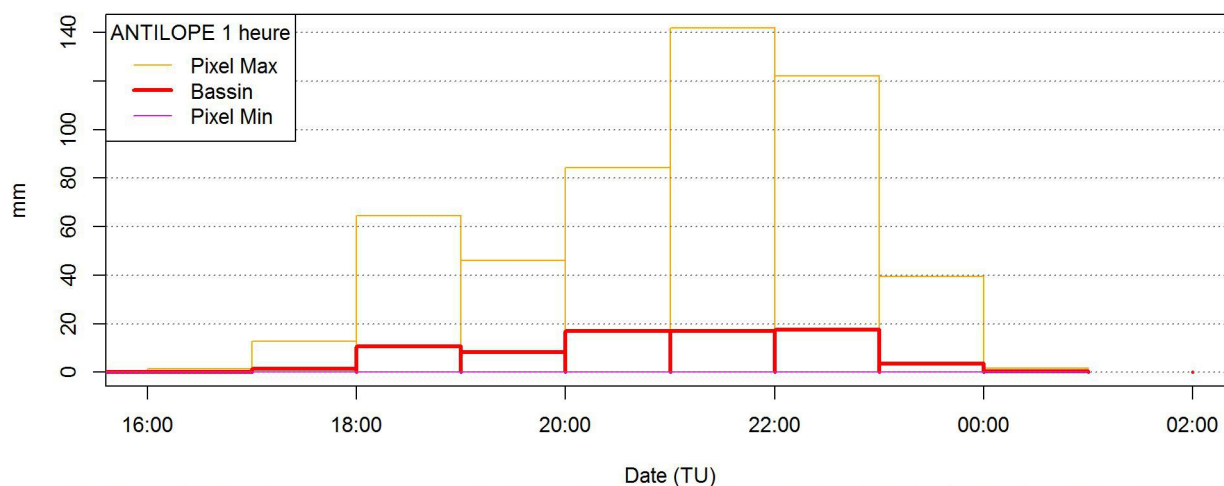
Illustration 7: fiche des pluies Antilope et Panthere Mosson à l'amont de la confluence avec le ruisseau de la fosse (6-7 oct 2014)

MedOuest_917_La_Mosson_en_amont_du_Ruisseau_de_la_Fosse_201410061600_201410070200 - Superficie: 182.128125 km²

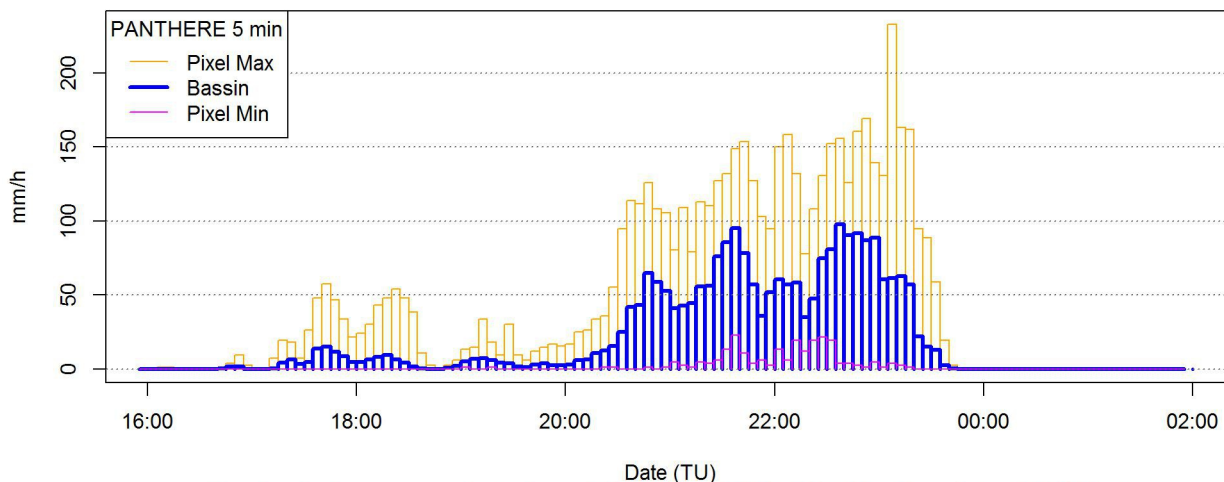
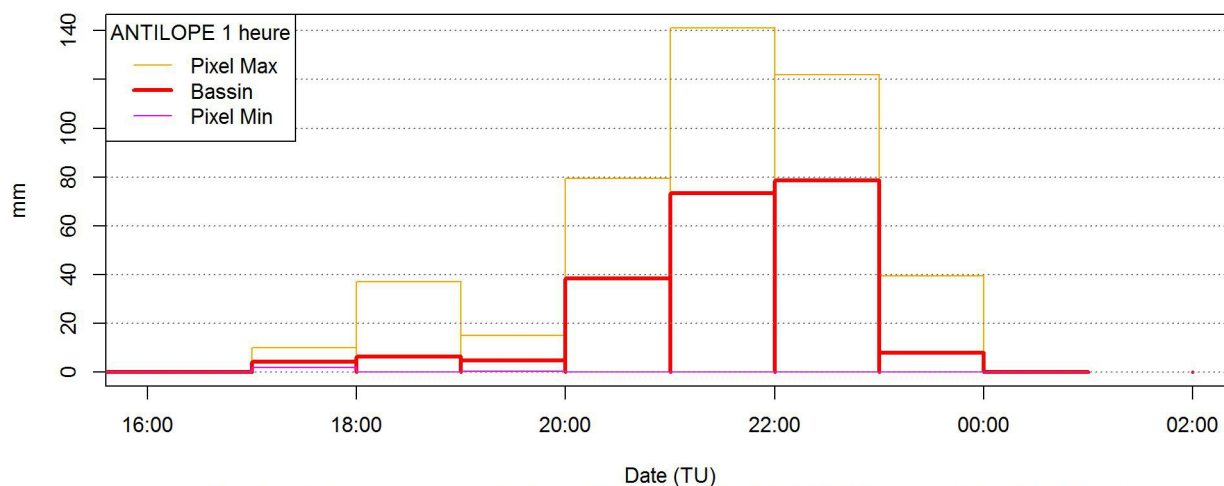
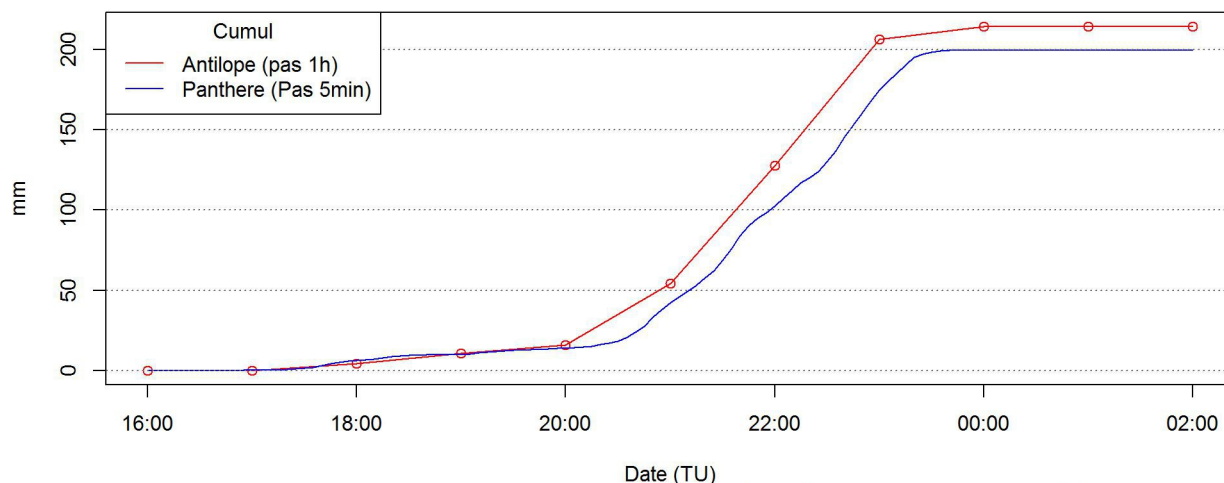
Illustration 8: fiche des pluies Antilope et Panthere sur la commune de Juvignac (6-7 oct 2014)

Emprise_de_la_commune_de_Juvignac_201410061600_201410070200 - Superficie: 10.93375 km²

- Les intensités maximales sur 5 minutes sont plus élevées sur l'emprise de Juvignac que sur les deux ruisseaux cités.

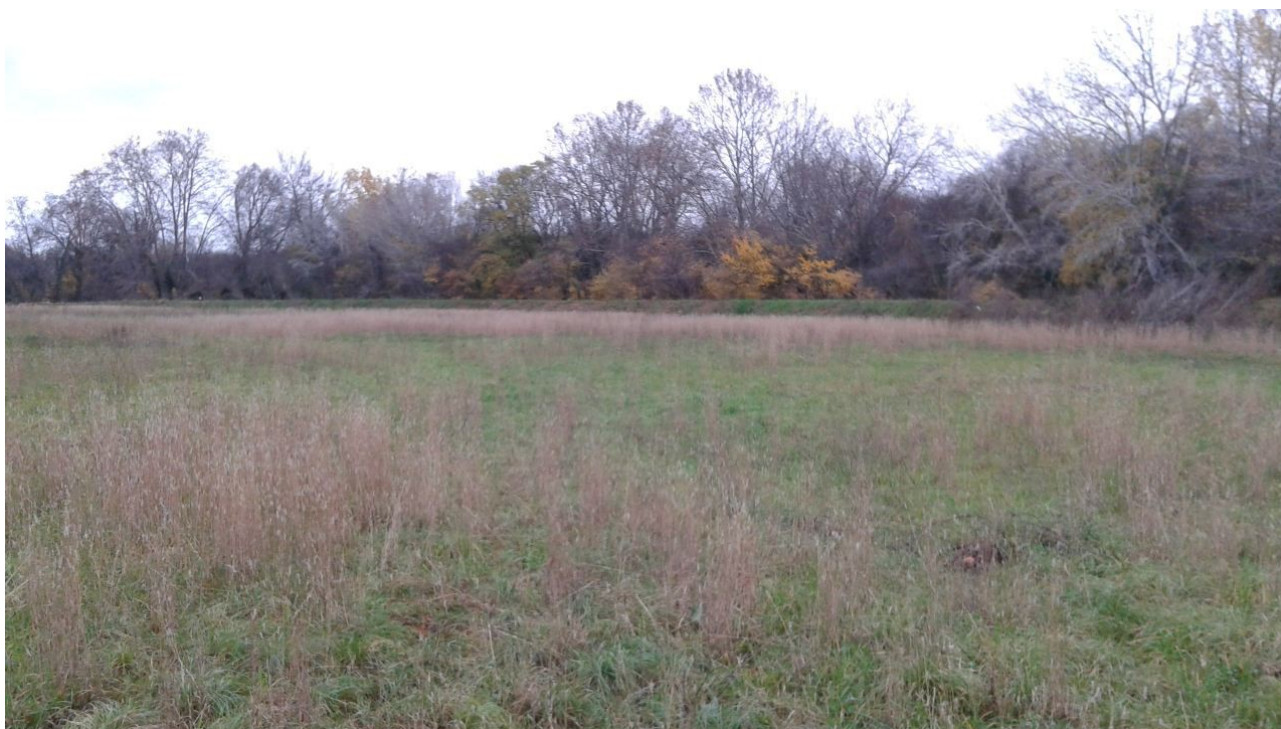
La Mosson a surversé sur la digue et l'intérêt positif ou négatif de la digue est à étudier. Le début de la digue se situe sur une section assez restreinte et plus restreinte que les

capacités à l'aval sur la Mosson. Cette digue empêche les eaux de revenir dans la Mosson après débordement et les écoulements du pluvial local d'aller dans la Mosson. Une possible perte de charge a peut-être eu lieu sur le pont de la RN109, ce qui devrait être confirmé ou infirmé après études des PHE nivelées.

Illustration 23: Vue vers la digue (amont de la RN109)

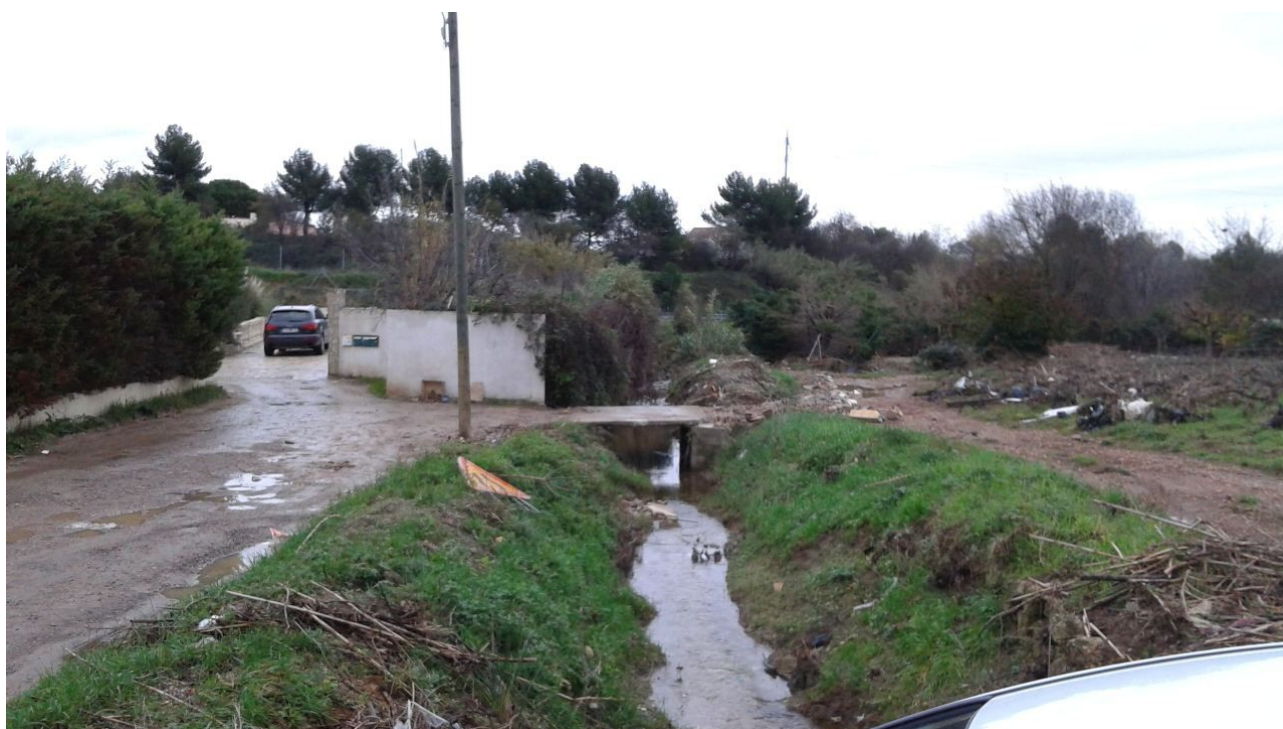
Le ruisseau de La fosse a des zones inondées relativement faible sur certaines portions de son linéaire mais la pente du cours d'eau laisse penser à de fortes vitesses.

Illustration 25: Ruisseau de la Fosse (avant passage sous l'autoroute)
